Tandtechnisch werkstuk belicht

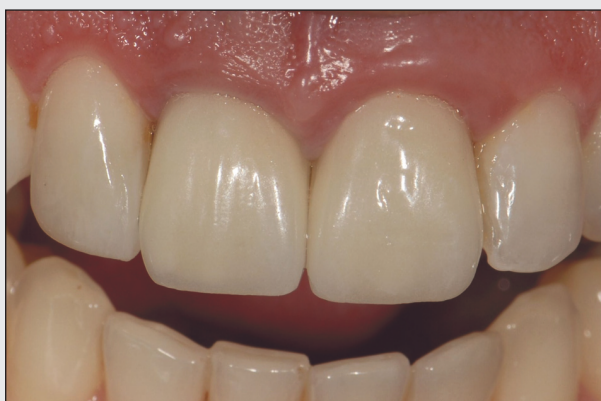
Foto 6: eind resultaat.

Maar uit angst dat verwijdering tot een wortelbreuk zou leiden, is hiervan afgezien. Dit is jammer, want bij het eindresultaat is nog een beetje de donkere ondergrond van de opbouw zichtbaar in de 11, die zich als een blauwe verkleuring van de gingiva manifesteert.

In juni 2008 zijn de definitieve afdrukken gemaakt en in juli 2008 zijn de definitieve restauraties op de 11 en 21 geplaatst.

De glasvezelstift in de 21 biedt een veel mooiere basis voor de volkeramische kroon.
